# **COMUNE DI FORCE**

## **LOCAZIONE “VILLINO VERRUCCI”**

**ALLEGATO A - RELAZIONE TECNICA ILLUSTRATIVA**

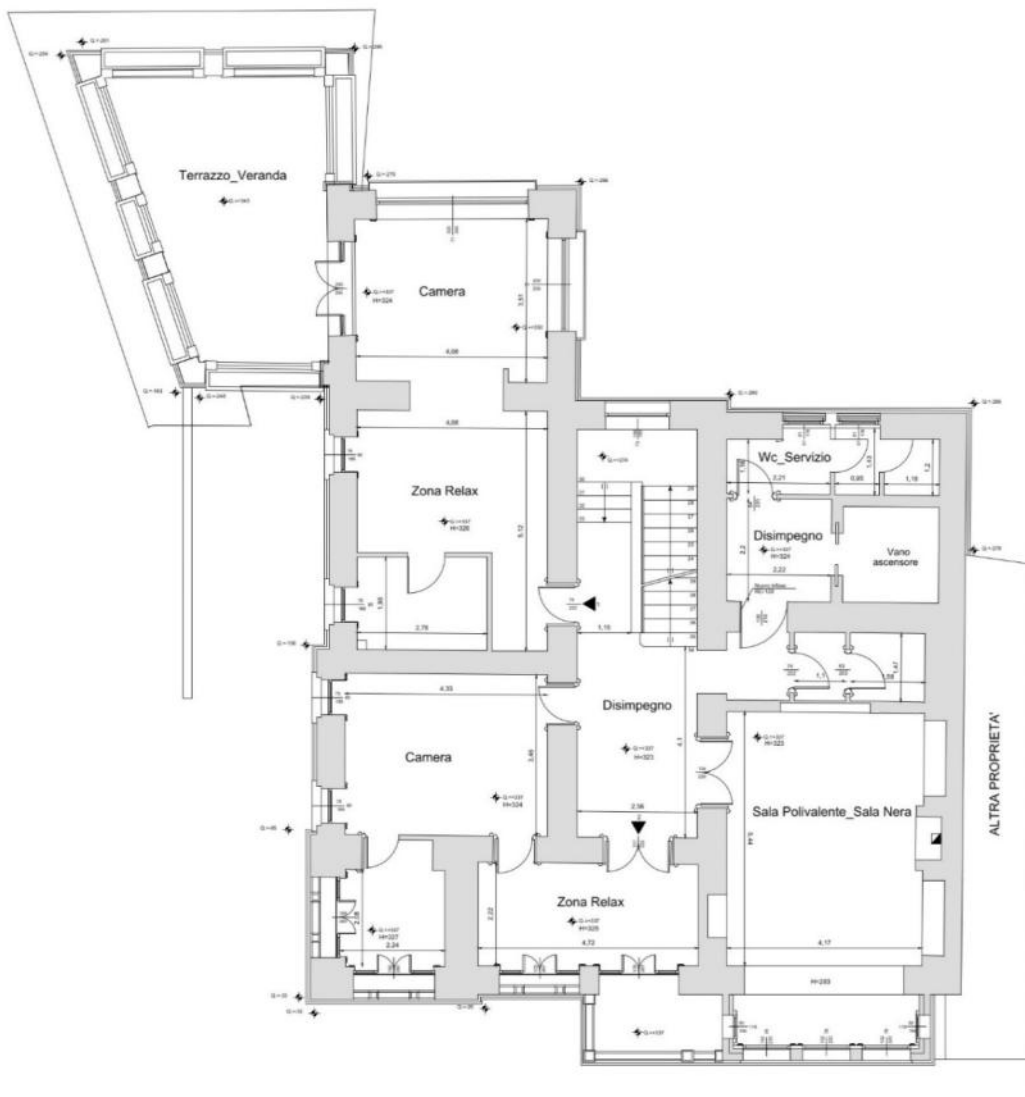
PIANTA PIANO PRIMO scala 1:50

Al piano primo si accede esclusivamente per mezzo della scala interno al villino; appena sbarcati al piano ci si trova su di un ampio disimpegno che divide li corpo del fabbricato in due parti, nella parte destra, osservando la pianta del piano da sud, come da tavole allegate, sono presenti una prestigiosa sala polivalente, (Sala Nera) e dei locali destinati a servizi.

Nella parte sinistra del piano invece, sono presenti due camere una di notevoli dimensioni con zona relax collegata ad un terrazzo-veranda e un'altra con connesso bagno, zona relax e balconcino esterno.

- non sono riscontrate particolari criticità.
- controllo cassonetti delle serrande mobili.
- ripristino di alcuni infissi.
- tinteggio di alcune pareti.
- completamento impianti nello specifico, allaccio fornitura gas e verifica di tutti gli impianti esistenti – Verifica Impianti esistenti e Rilascio certificazioni soprattutto per Centrale Termica ed Ascensore.

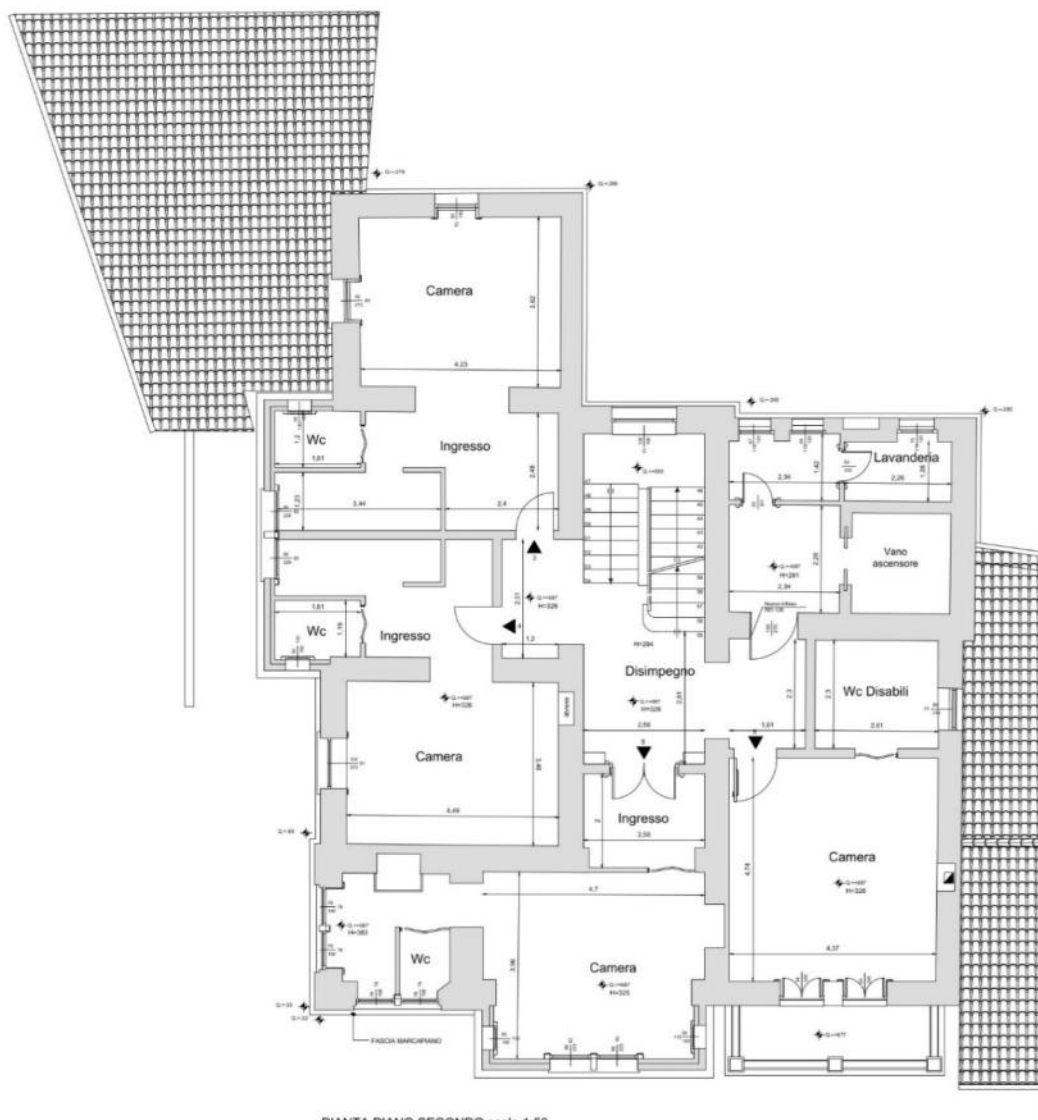
Al piano secondo si accede esclusivamente per mezzo della scala interna al villino; appena sbarcati al piano ci si trova su di un ampio disimpegno che porta a diversi locali.

Nella parte destra della pianta si può individuare un locale camera con annesso wc per disabili e balcone esterno oltrech , una zona destinata a servizi di piano con locale lavanderia.

Nella parte centrale il disimpegno funge da collegamento con una camera dotata di bagno.

Nella parte sinistra invece, troviamo due camere con annessi servizi igienici.

- non sono riscontrate particolari criticit .
- controllo cassonetti delle serrande mobili.
- ripristino di alcuni infissi.
- tinteggio di alcune pareti.
- completamento impianti nello specifico, allaccio fornitura gas e verifica di tutti gli impianti esistenti – Verifica Impianti esistenti e Rilascio certificazioni soprattutto per Centrale Termica ed Ascensore.
